健全杭・不良杭分布図

建物移動に伴う地盤改良杭撤去図

工法比較資料

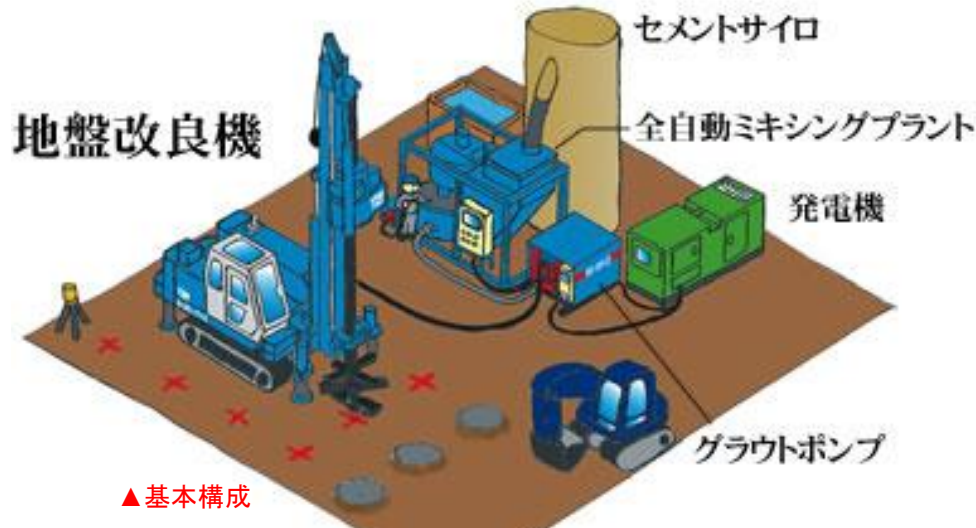
▲基本構成

当初採用：深層地盤改良工法

- 所定位置の土をその場でセメントミルクと混合し、所定強度のソイルセメントコラムを構築する工法。
