かけのうまこうごいし 鹿毛馬神籠石

国指定史跡

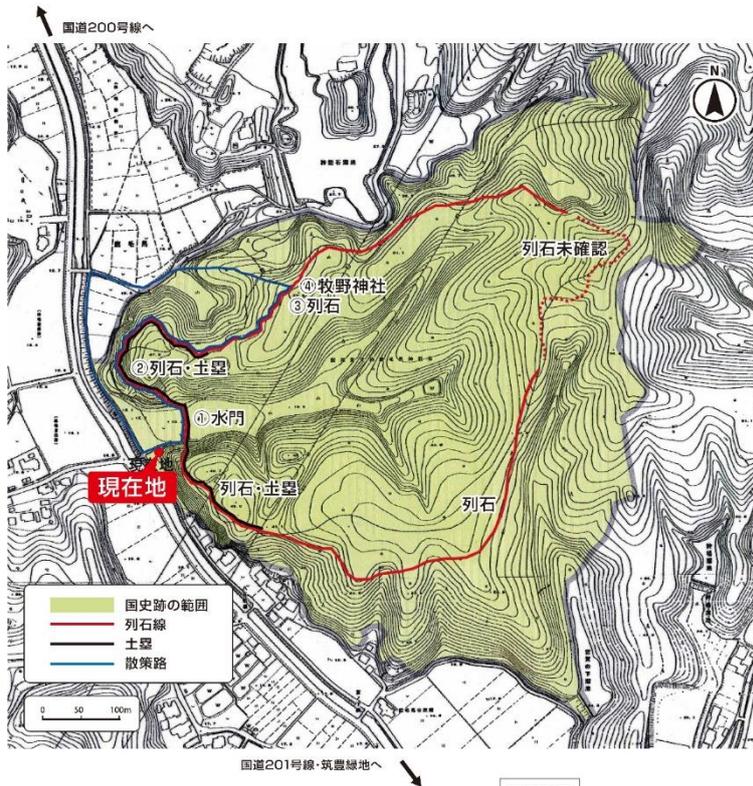
① 水門(第1暗渠)
※暗渠…地中につくった排水路

谷口を長さ約60m、幅9mの土塁で塞ぎ、土塁の下には排水のための暗渠(地中に作った排水路)が2か所築かれています。暗渠はどちらも全長約18mを測り、谷に集まった水を取り入れる取水口、水を土塁外へ排出する排水口が設置されています。土塁の両側面下部には前面列石と背後列石(谷側)が並んでおり、その間は黒い粘土質の土と真砂土をかたくつきかためた版築工法で土塁が造られています。現在、第1暗渠の取水口と排水口を見学することができます。第2暗渠は埋め戻して保存しています。

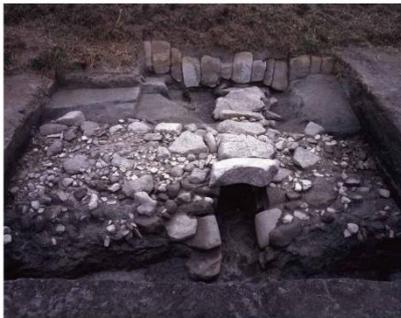
第2暗渠排水口

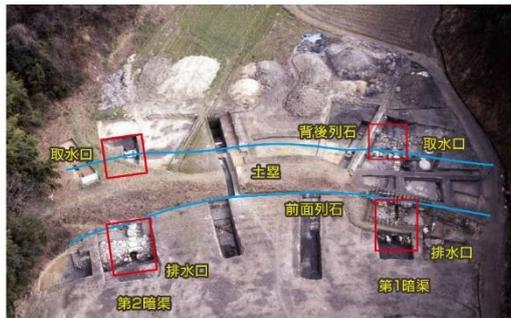
水門全景

水門は西側の谷部分に位置します。

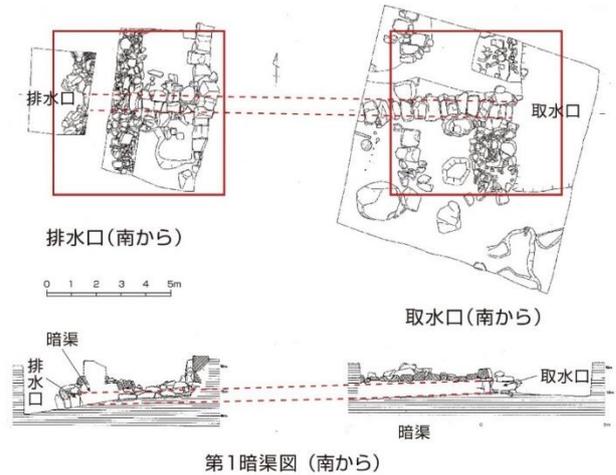
第1暗渠排水口（西から）

第1暗渠は全長約18m、幅0.7~0.8mで取水口と排水口には約0.7mの高低差があります。取水口と排水口の周囲には多くの小石が積まれています。排水口から先は湿地に自然に排水していたと考えられます。

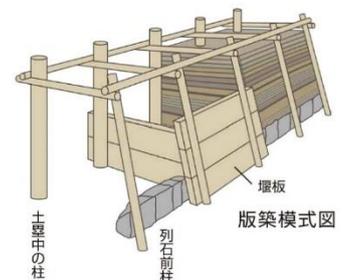
列石前柱と堰板

水門のある土塁の列石前面において土塁を築造する際に支柱として使用されたと考えられる直径30cmの柱と版築の堰板^{せきいた}として使用されたと考えられる長さ395cm、幅25cm、厚さ1.5cmの板材も確認されています。また、柱は土塁中からも検出されており、この柱は列石前柱と組み合わせ、さらに板材（堰板）を使用し、列石を基礎に据えた土塁を築いたと考えられます。この土塁中の柱は約3m間隔で検出されており、土塁上まで出て柵として機能していた可能性も考えられます。

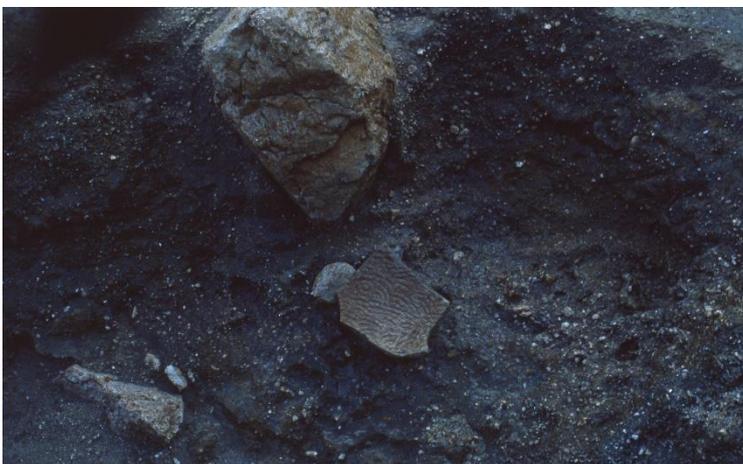
第1暗渠須恵器出土状況

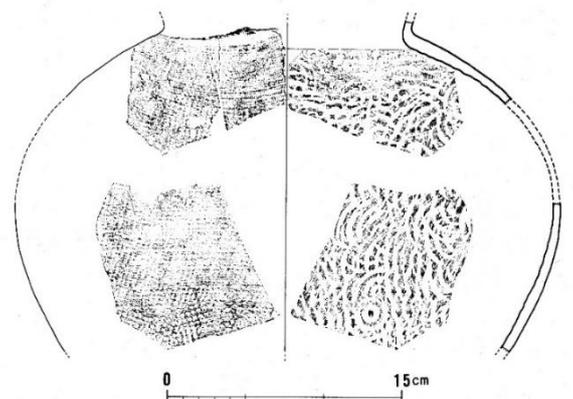
第1暗渠出土須恵器実測図
