現時点で改良杭の施工を完了している範囲

地質状況 (断面図)

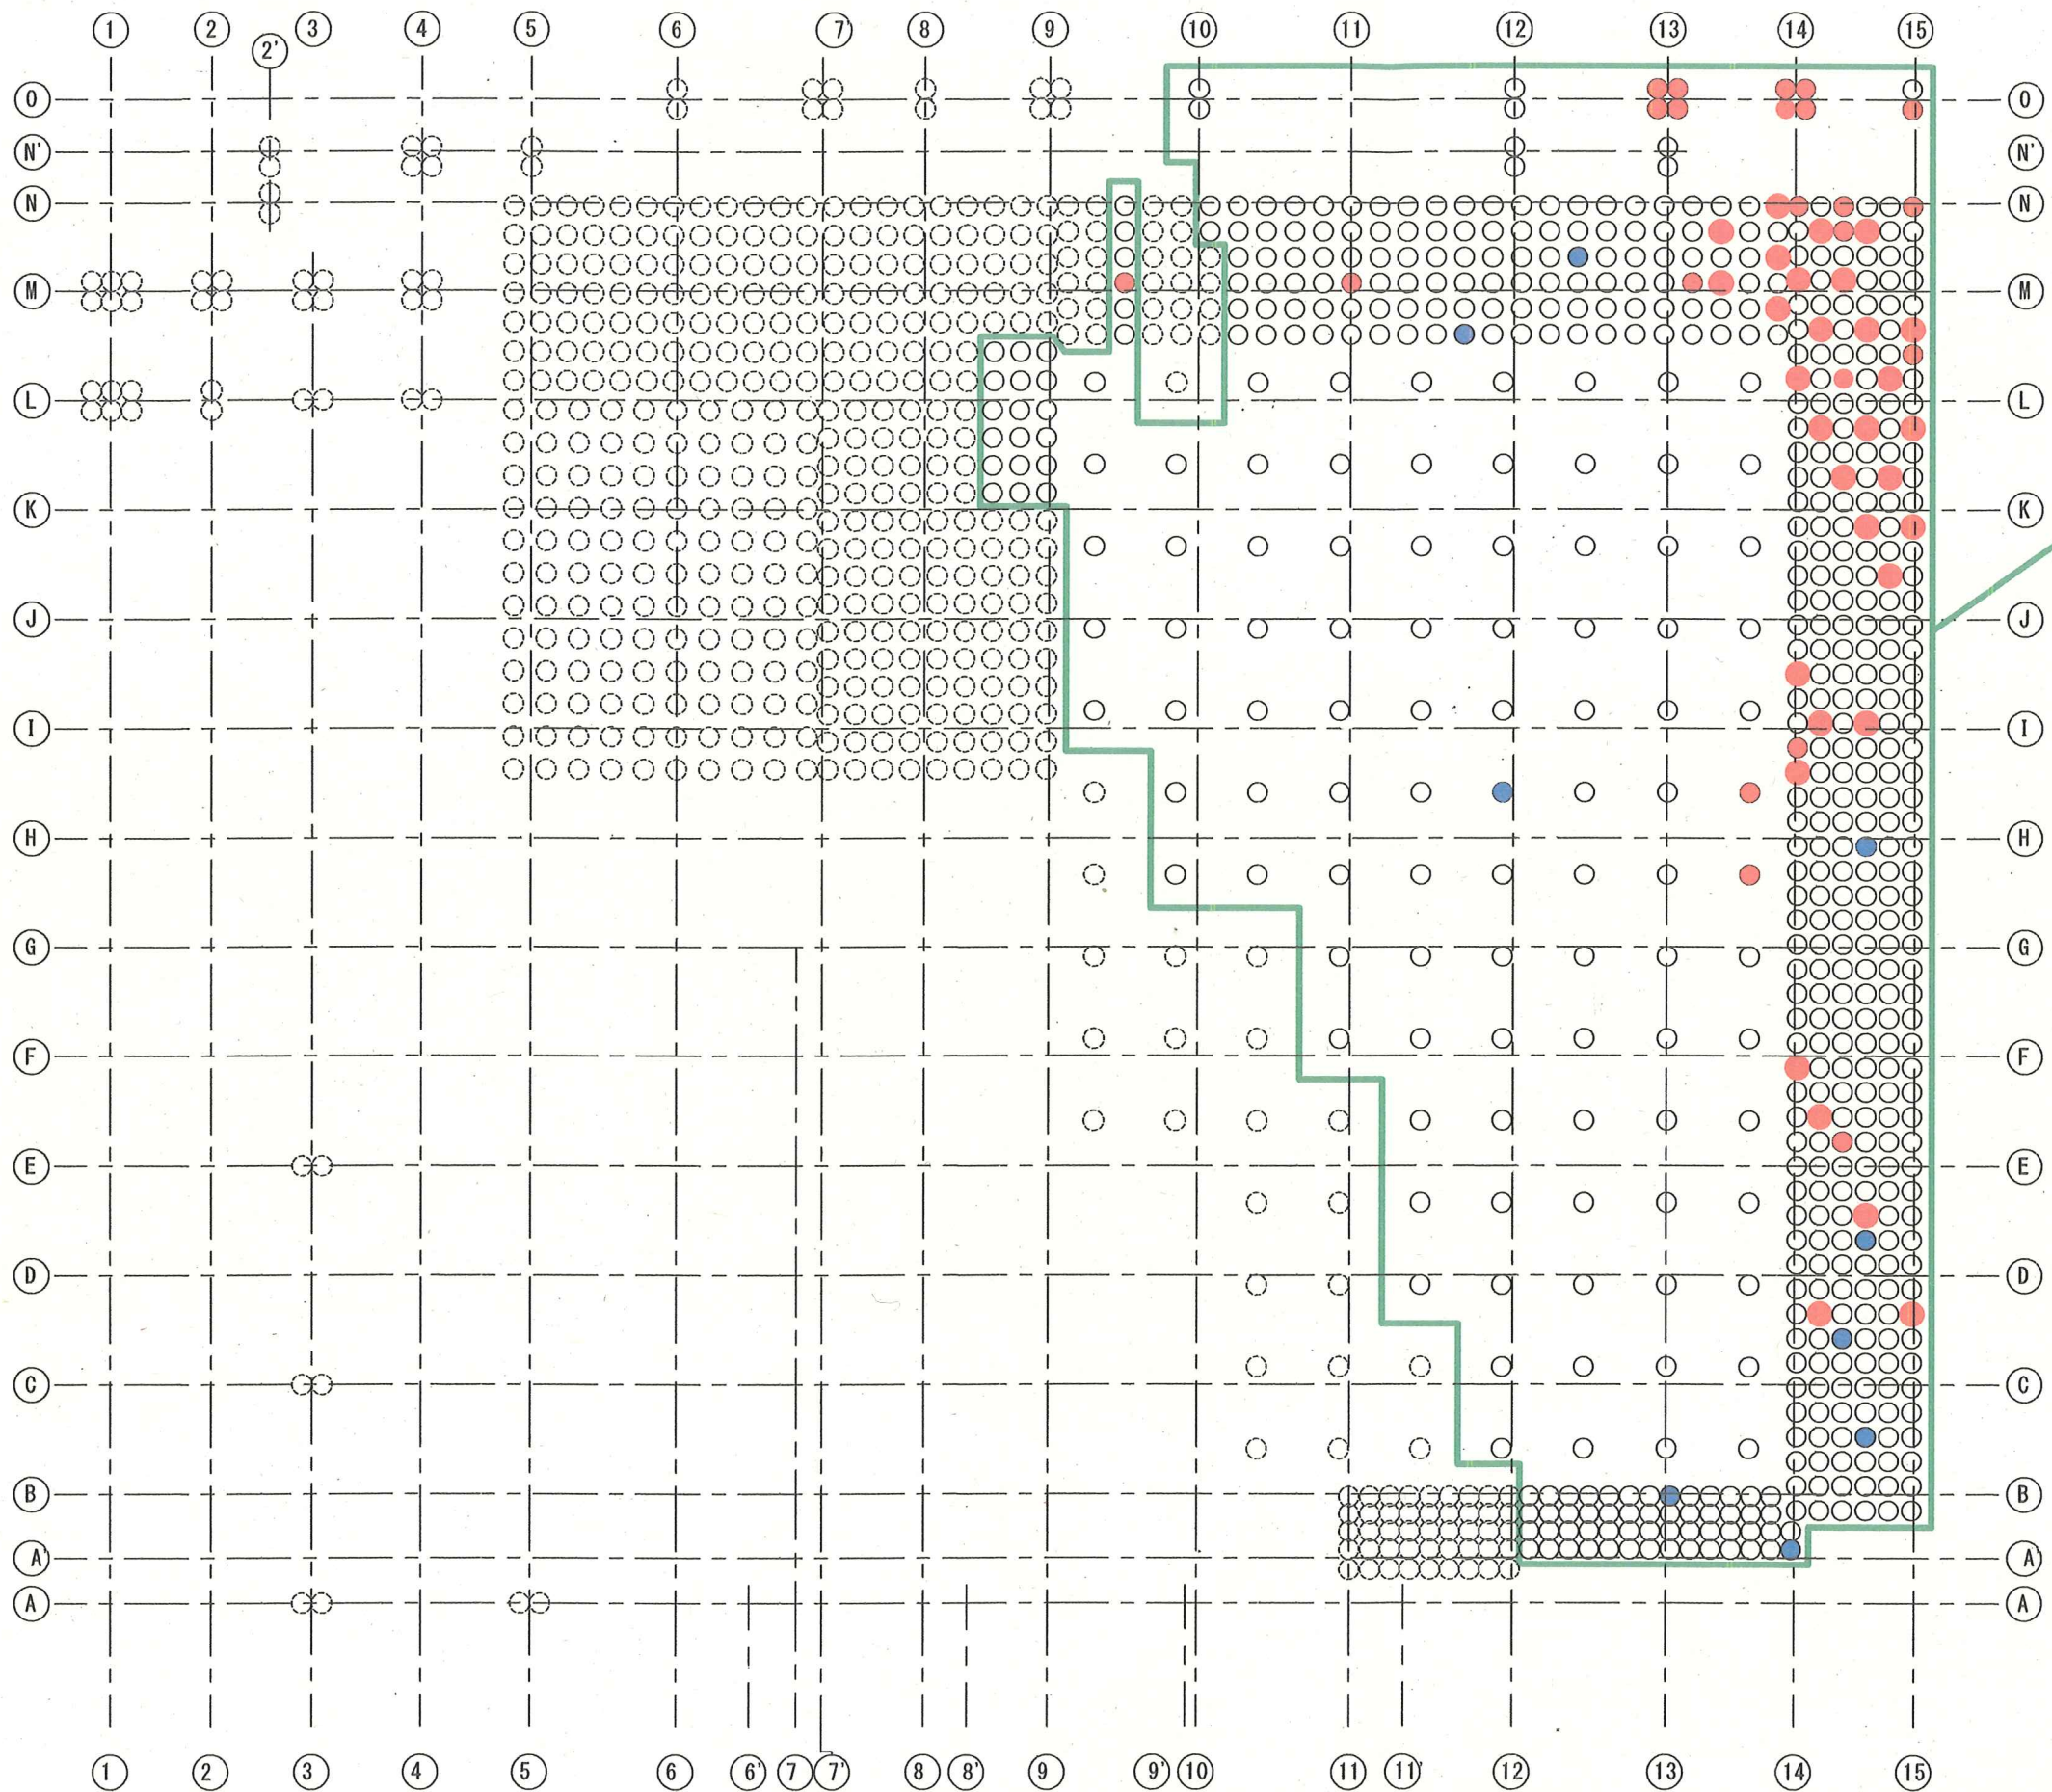
杭全数	1 1 6 8 箇所
未施工杭	5 3 1 箇所
施工済み杭	6 3 7 箇所
硬化不良杭	5 3 箇所
健全杭	9 箇所
